**Untersuchung der Laichaktivität des Springfrosches auf
den rekultivierten Flächen der Sophienhöhe
Planung und Umsetzung gezielter Fördermaßnahmen in
einer forstwirtschaftlich geprägten Landschaft**

Masterarbeit

vorgelegt am 30.08.2021

**Agile frog spawning activity on recultivated areas of the
Sophienhöhe
Planning and implementation of targeted support measures
in a forestry-dominated landscape**

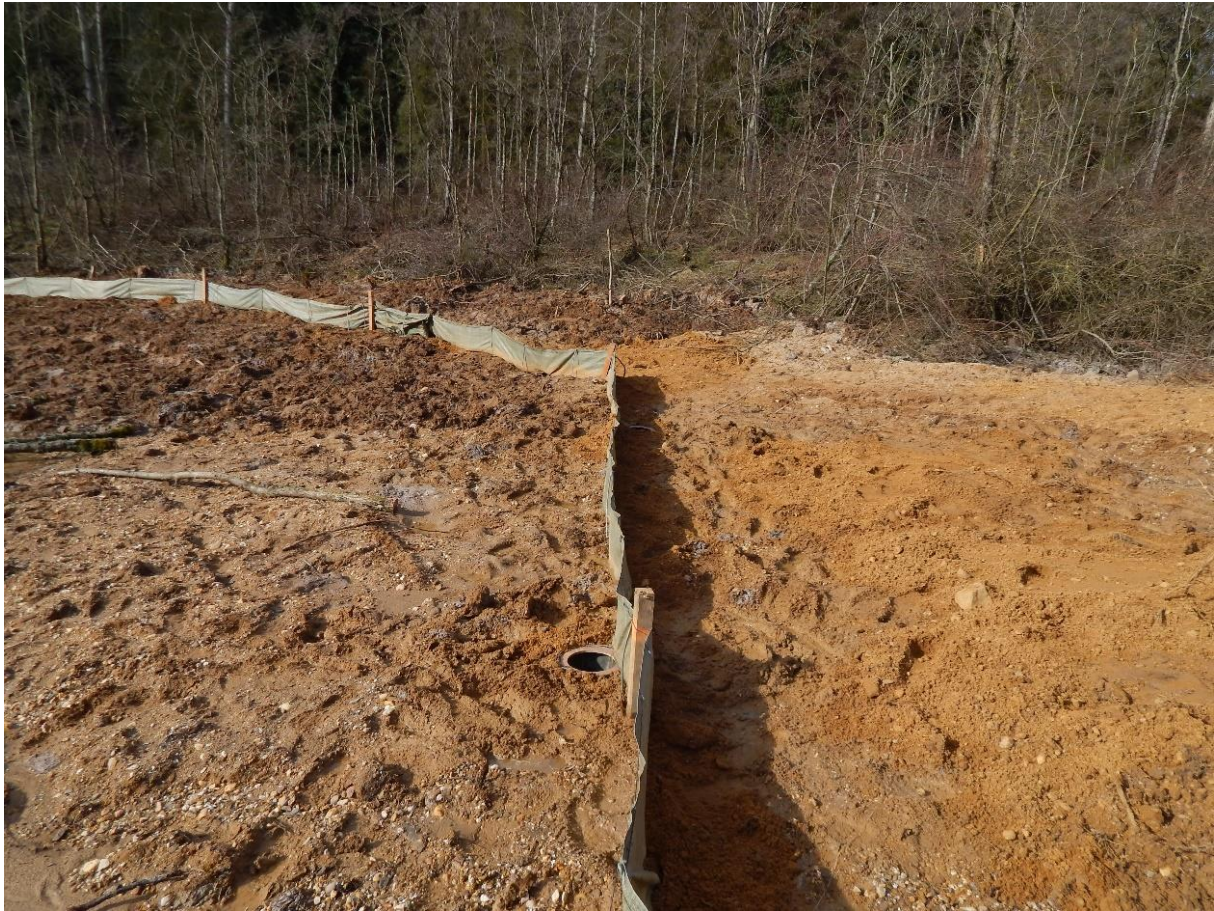
Abbildung 1: Fangzaun um Gewässer 22, am 19.02.2021

Als Fangzaun wurde ein dunkelgrüner Folienzaun genutzt, der bereits in ähnlicher Form in anderen Projekten der RWE Power AG verwendet wurde. Die Folie weist eine Höhe von 65 cm auf und ist durch eine interne Faserstruktur verstärkt. An der Oberkante der Folie befinden sich alle 150 cm Metallösen in denen Metallhaken sowie eine Kordel durchgeführt wurden um die Standfestigkeit und Spannung des Fangzauns so gut wie möglich zu gewährleisten. Die Metallhaken wurden in einem Mindestabstand von 3 m im Boden befestigt. Bei besonders weichen Untergründen wurde die Frequenz an Haken erhöht. Um den Zaun so gut wie möglich auf Spannung zu halten, wurden zusätzlich zu den verwendeten Haken, Holzpfähle tief im Boden verankert, um sie als Haltepunkt für die im Folienzaun verlaufende Kordel zu verwenden und bei Bedarf nachspannen zu können (Abbildung 1, Abbildung 2).

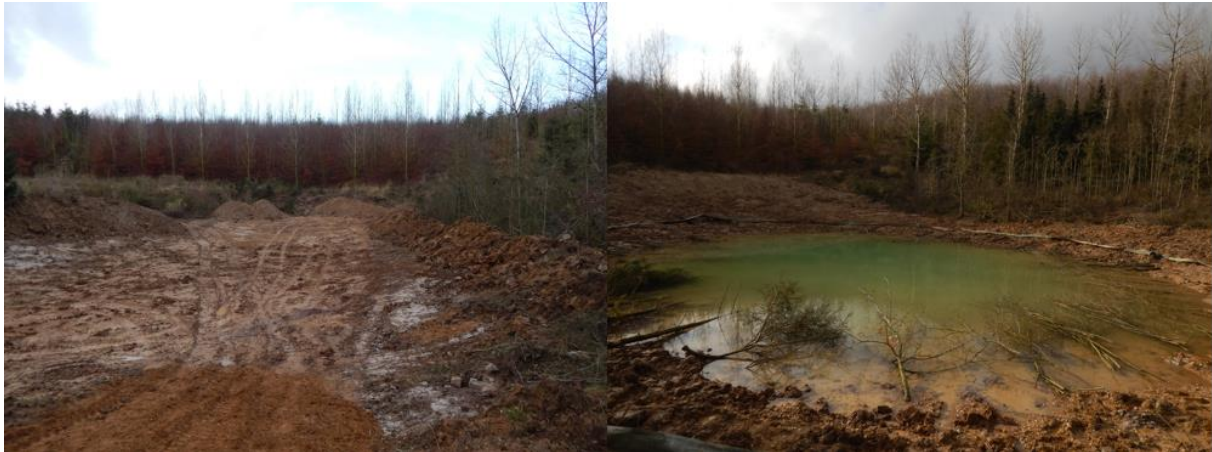
Abbildung 6: Ergebnis der Tonabdichtung und dem Einbringen von Totholz zur Schaffung von Strukturvielfalt zwischen dem 04.12.2020 und dem 03.02.2021, in Gewässer 22

Trockengefallene Gewässer mit einem nur sehr kurzen Wasserhaltevermögen, z.B. auf Grund von gerissenen, zu dünnen oder fehlenden Tonabdichtungen wurden durch das Einbringen einer neuen Tonschicht abgedichtet (Abbildung 6).

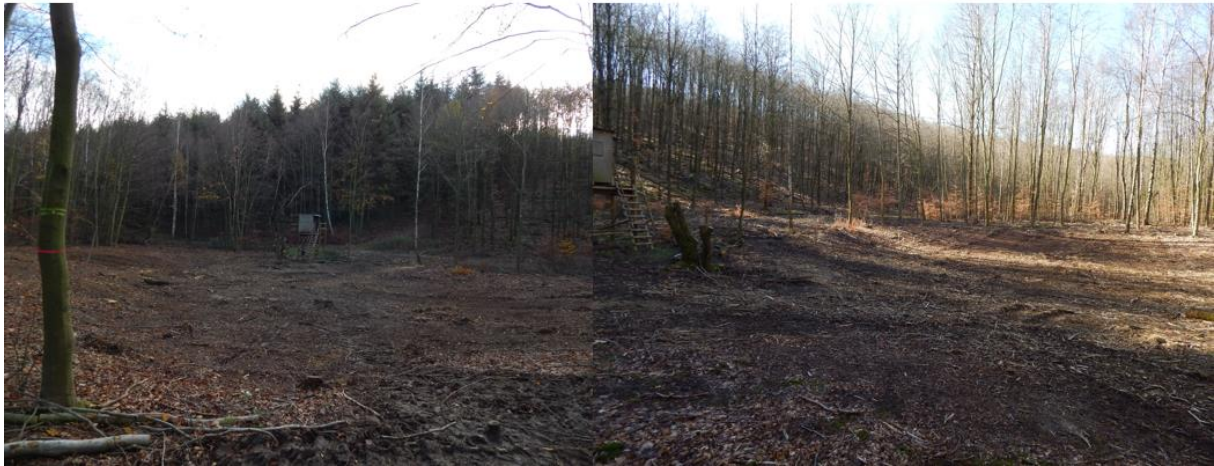
Abbildung 15: Gewässer 8 nach dem Freistellen, am 21.02.2021

Gewässer 8 ist im äußeren Erscheinungsbild vor und nach den umgesetzten Maßnahmen sowie der Speisung und Besonnung fast identisch zu Gewässer 7. Unterschiede liegen darin, dass über den Untersuchungszeitraum keine Pfützenbildung zu beobachten war. Der Boden im Bereich des Gewässers war zu keinem Zeitpunkt der jeweiligen Begehung feucht oder wies schlammige Stellen auf. Das Gewässer wurde auf Grund dessen als trocken eingestuft. Zusätzlich sind die Ufer des Gewässers weniger steil als die von Gewässer 7 (Abbildung 15).

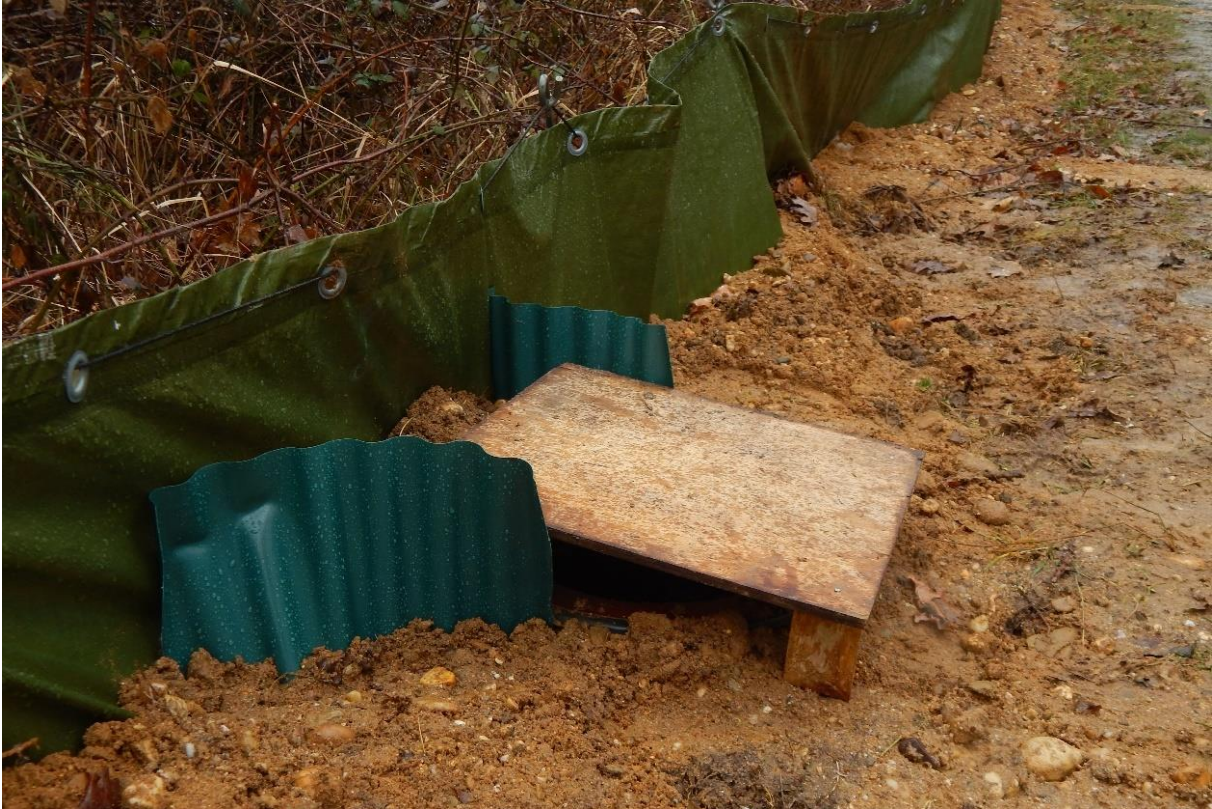
Anhang 3: Fangeimer mit Holzring, Deckel und Leiteinrichtung, am 09.03.2021

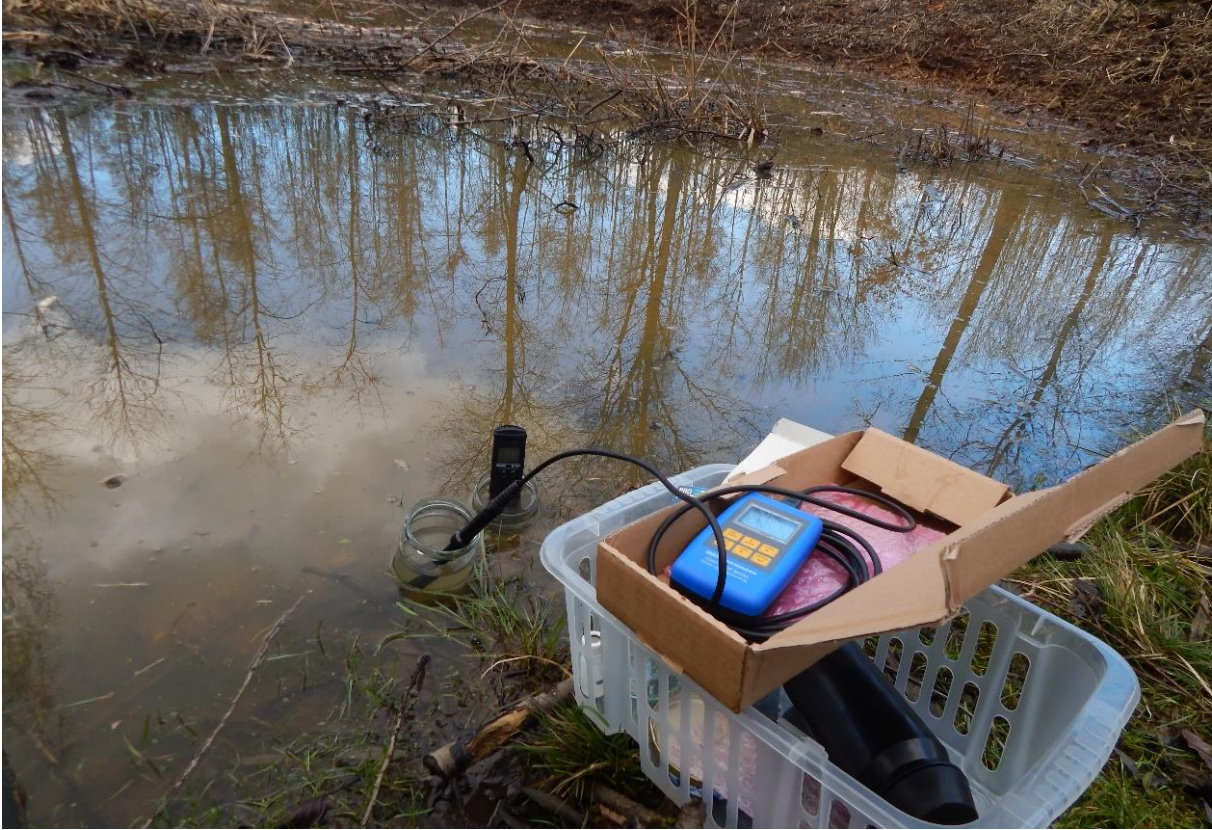
Anhang 4: Gewässerparametermessung, am 26.02.2021

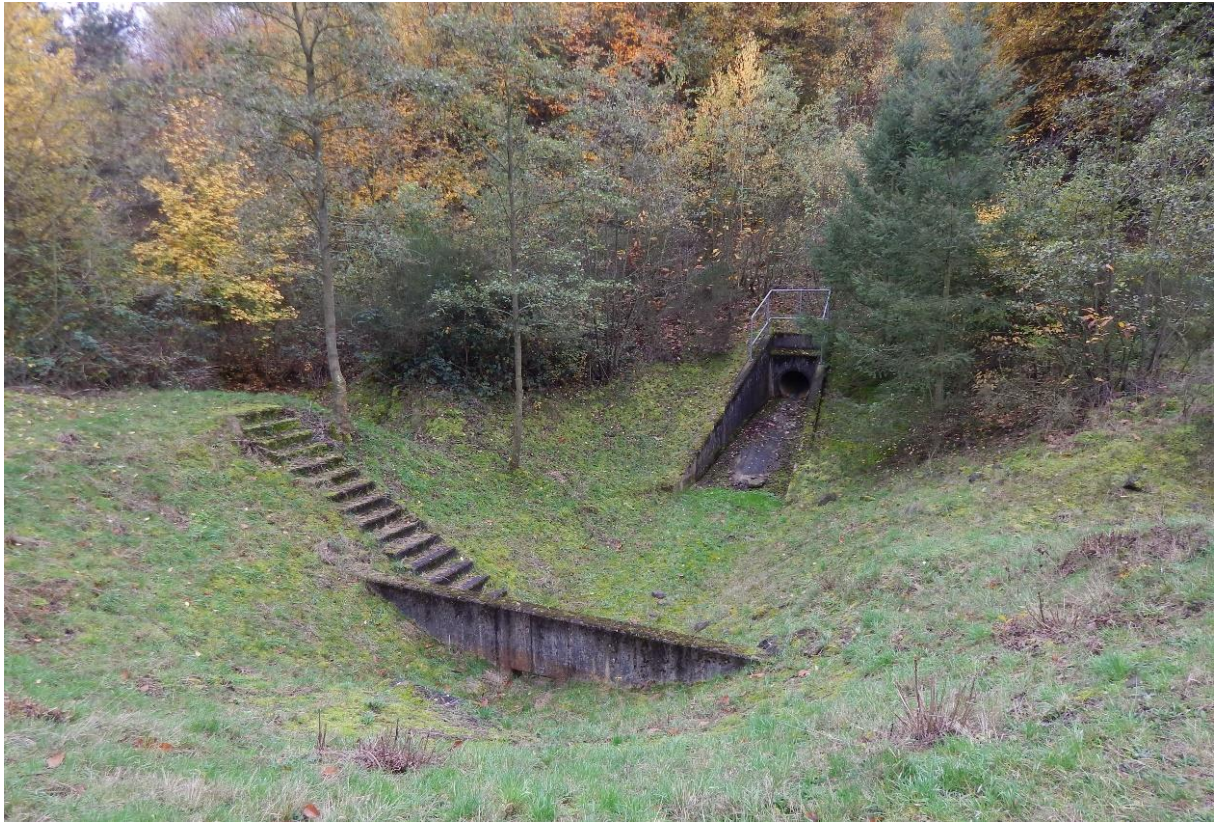
Anhang 5: Schussrinne mit Sammelbecken auf der zweiten Berme, am 13.11.2021
